## Éléments de motivation pour la démolition de ce bâtiment

Plusieurs éléments importants nous amènent à demander la démolition de ce bâtiment au sein de notre installation électrique haute tension de Rosières, située Rue de Malaise, 10 à 1331 Rosières

### 5.1.26 Poste Rosières 36 kV

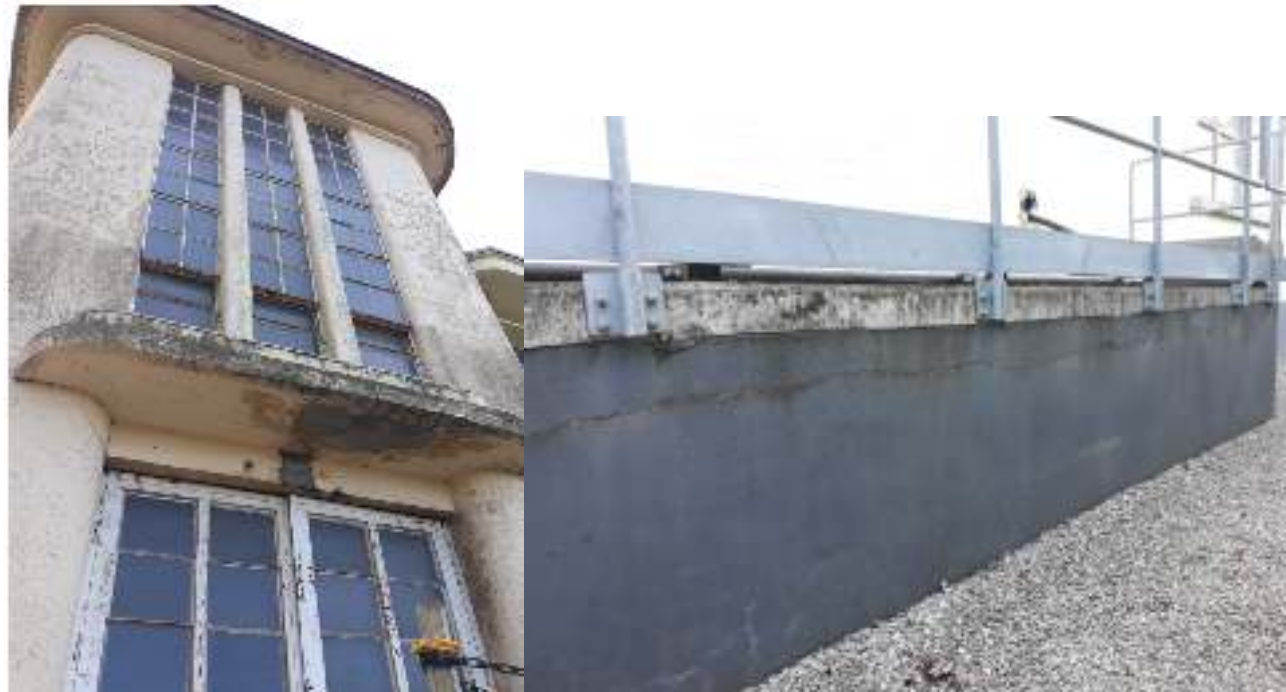
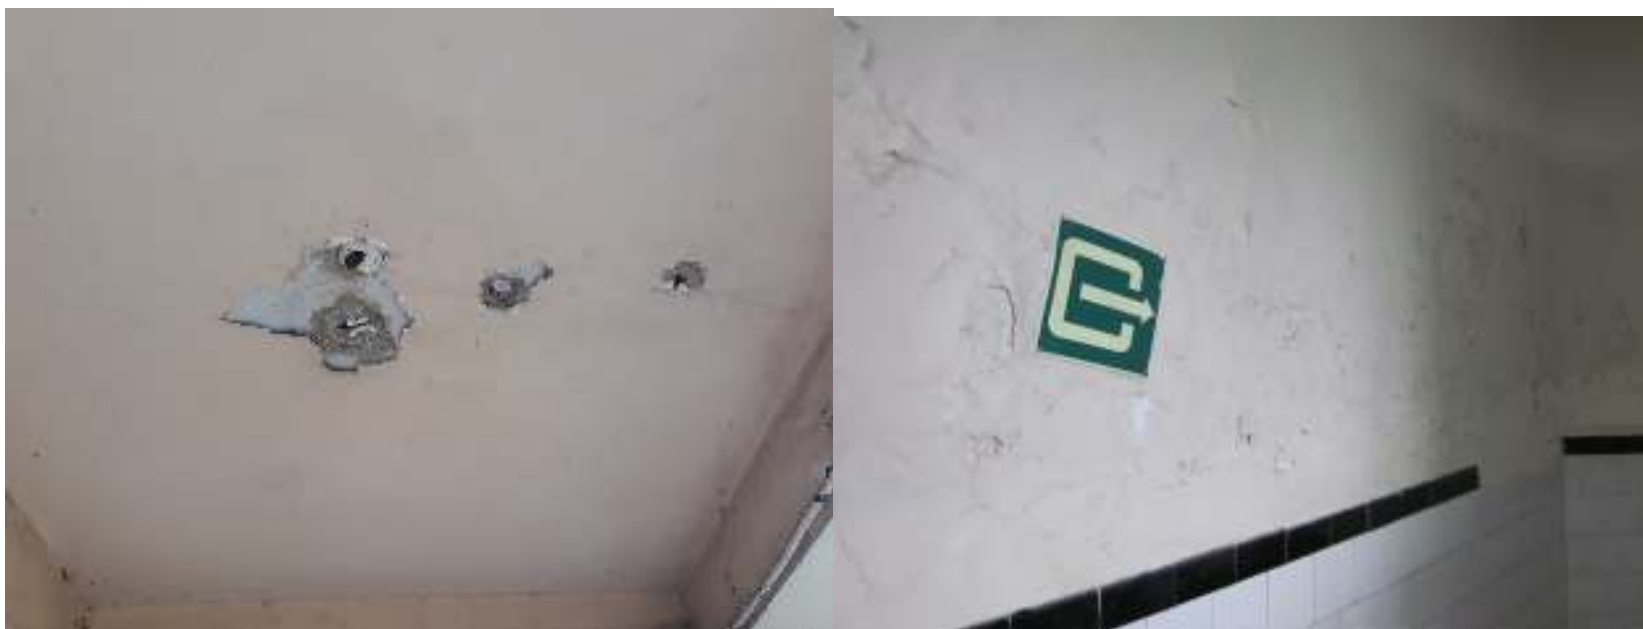
Voici quelques photos illustrant l'état général du bâtiment. Celles-ci illustrent clairement l'état de vétusté général dans lequel il se trouve.

- Problème structurels du bâtiment pouvant engendrer des problèmes au niveau des installations électriques sous tension

- Construction d'un nouveau bâtiment pour accueillir la nouvelle cabine 36kV
- Remise à niveau des protections et généralités basse tension du poste
- **Mise hors service complète de la cabine 36kV actuelle** et démolition complète du vieux bâtiment (ex-cabine 11kV, ex-cabine 36kV, ex-salle à relais, ex-tour de décufrage)

- Seule la démolition du bâtiment n'a pas encore été réalisée étant donné la sensibilité liée à la démolition de ce bâtiment classé.
- Cependant, l'état général de ce bâtiment se dégrade et il devient nécessaire et urgent de procéder à la démolition de celui-ci.

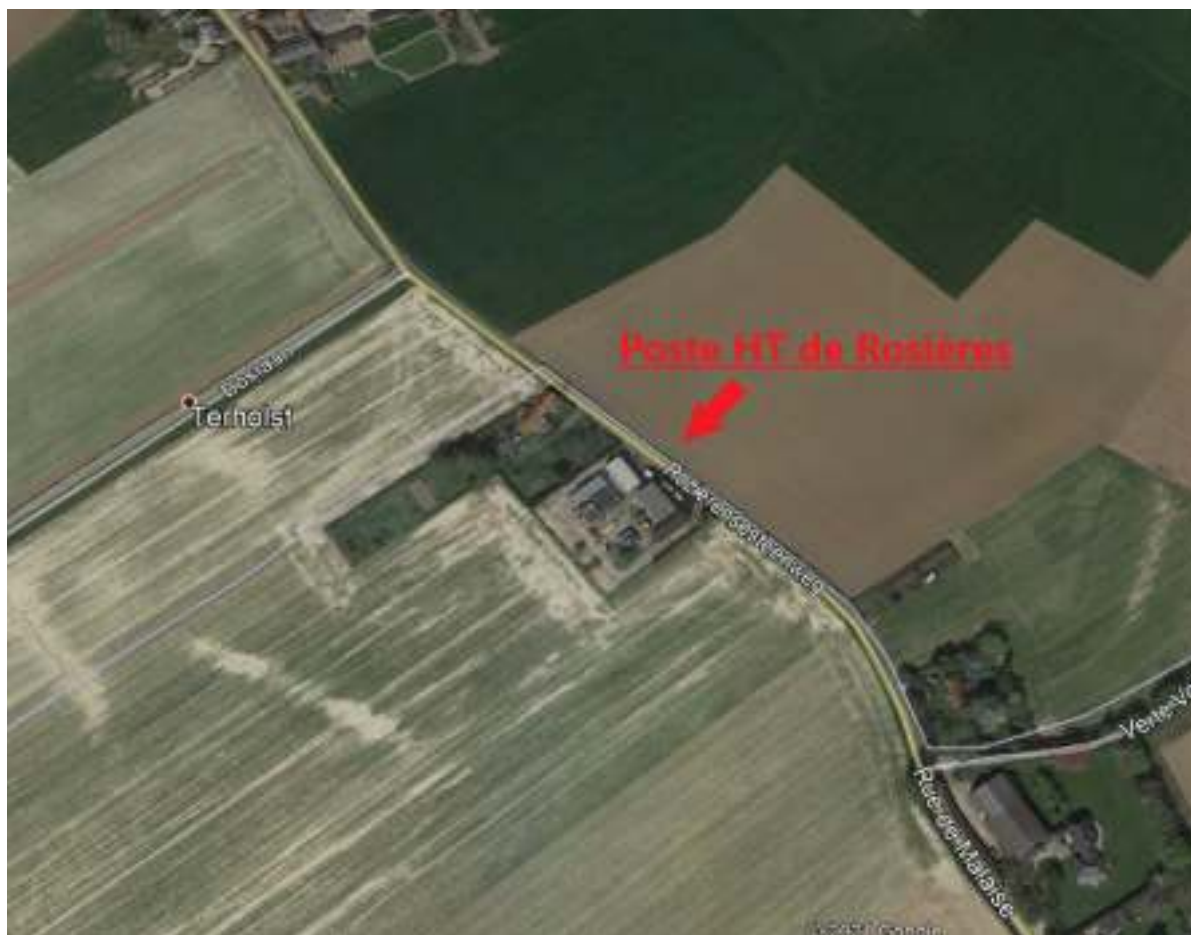
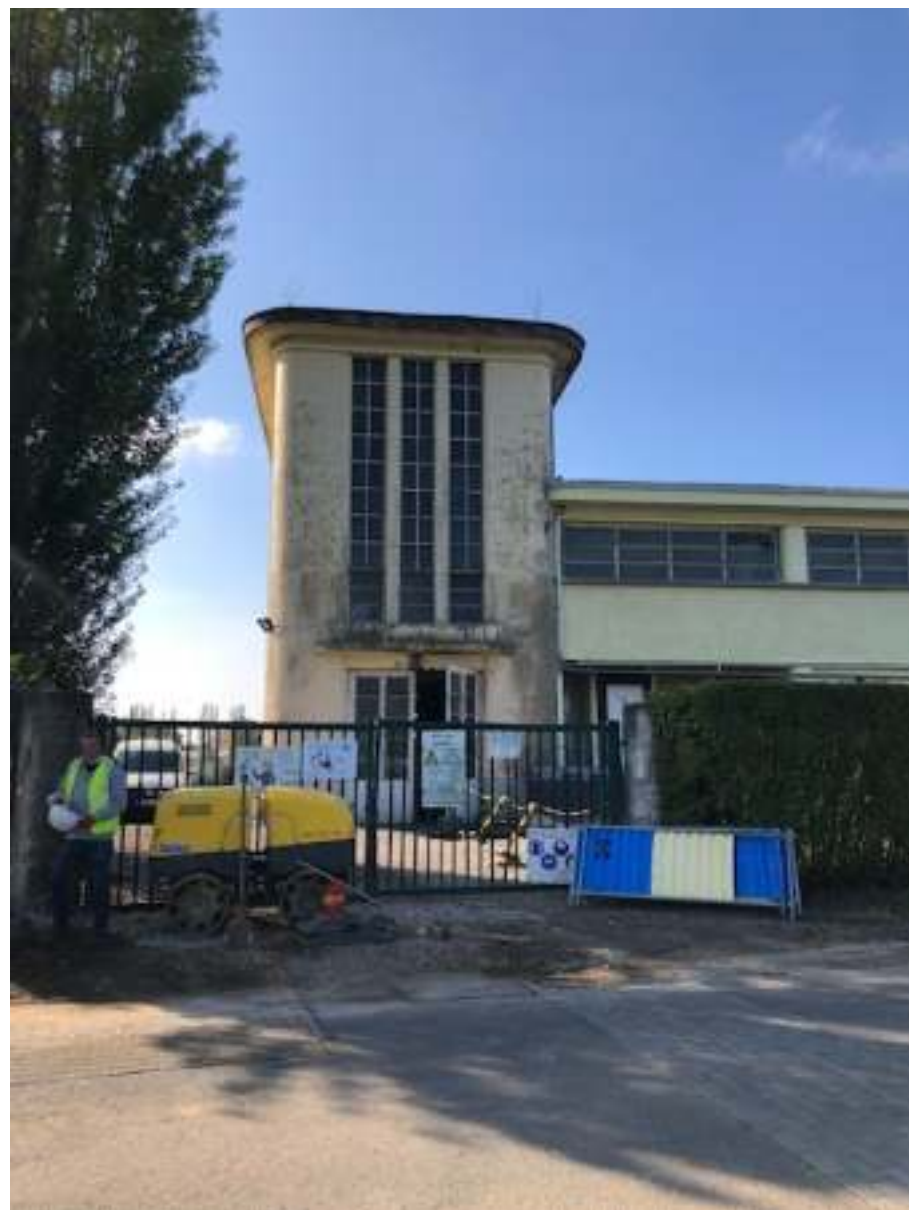
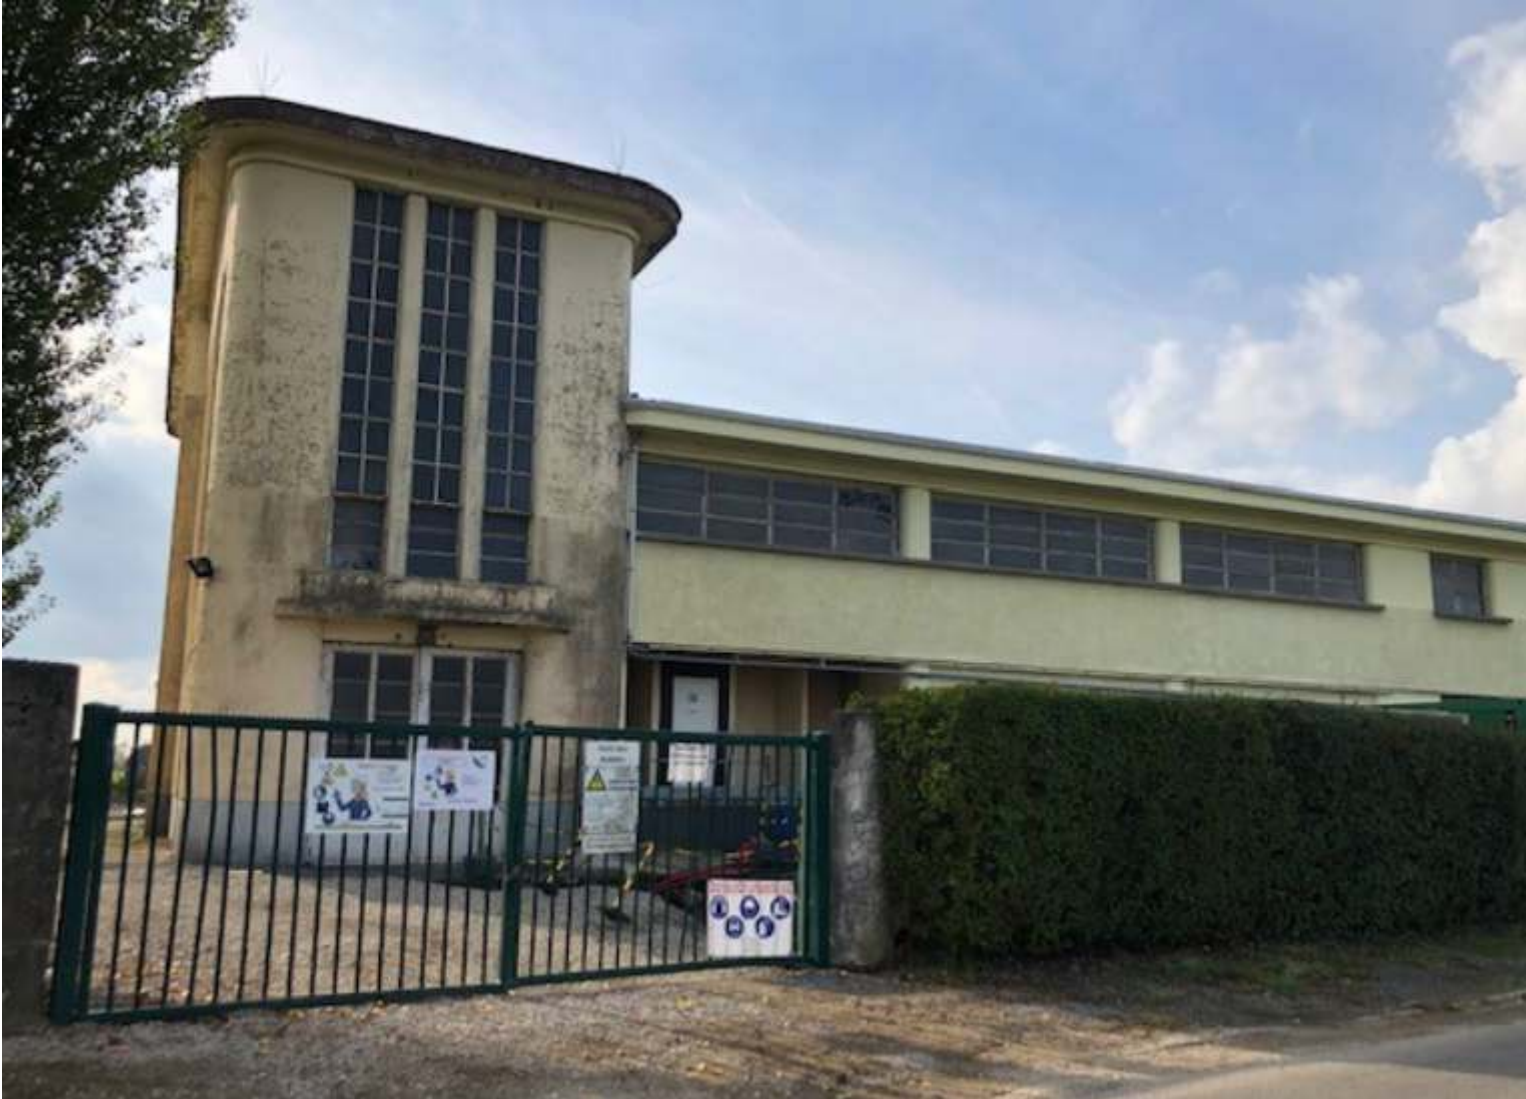
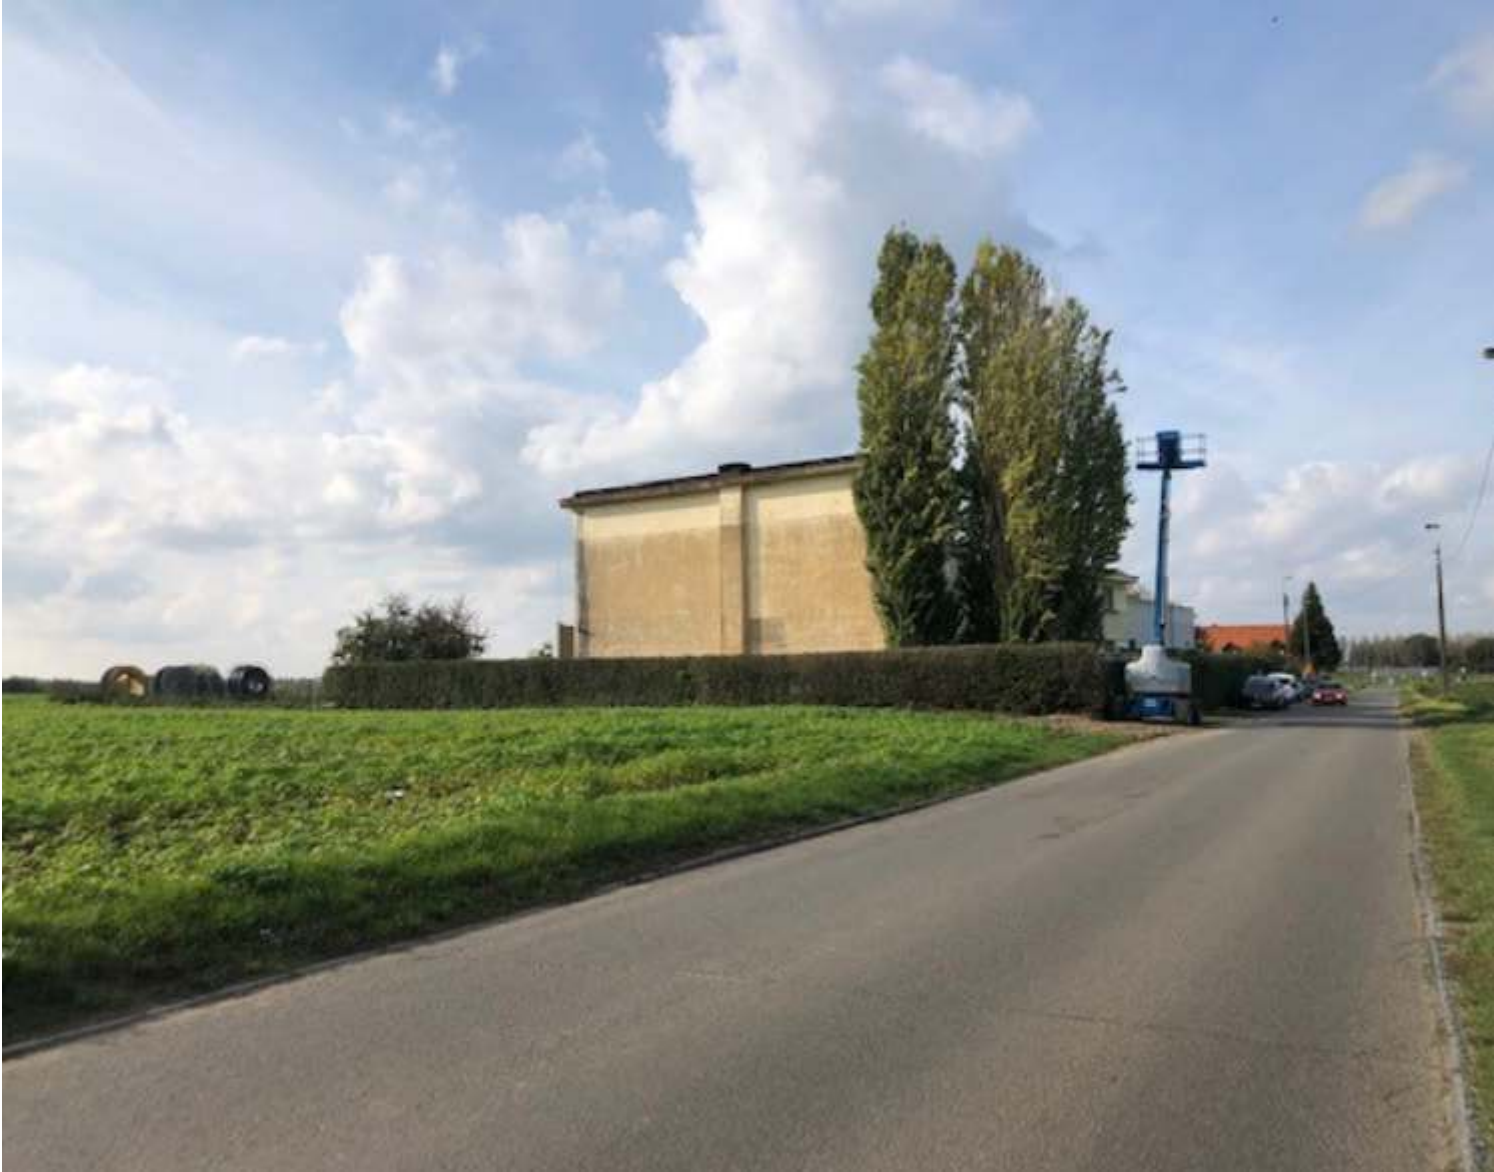
Ce bâtiment est donc actuellement vide et non utilisé et celui-ci se situe en bordure de voirie.

Ce type de bâtiment vide attire le regard de potentiels visiteurs et squatteurs. Plusieurs tags ont d'ailleurs déjà dessiné sur ce bâtiment, ce qui veut dire concrètement que des intrusions dans notre poste ont déjà eu lieu. Ce qui évidemment formellement interdit et risqué étant donné la nature de nos activités au sein de ce poste haute tension.
